Landsat 8 – clasificación de área inundada Incremento 2016-01-14 (rojo) vs 2015-09-08 (azul)

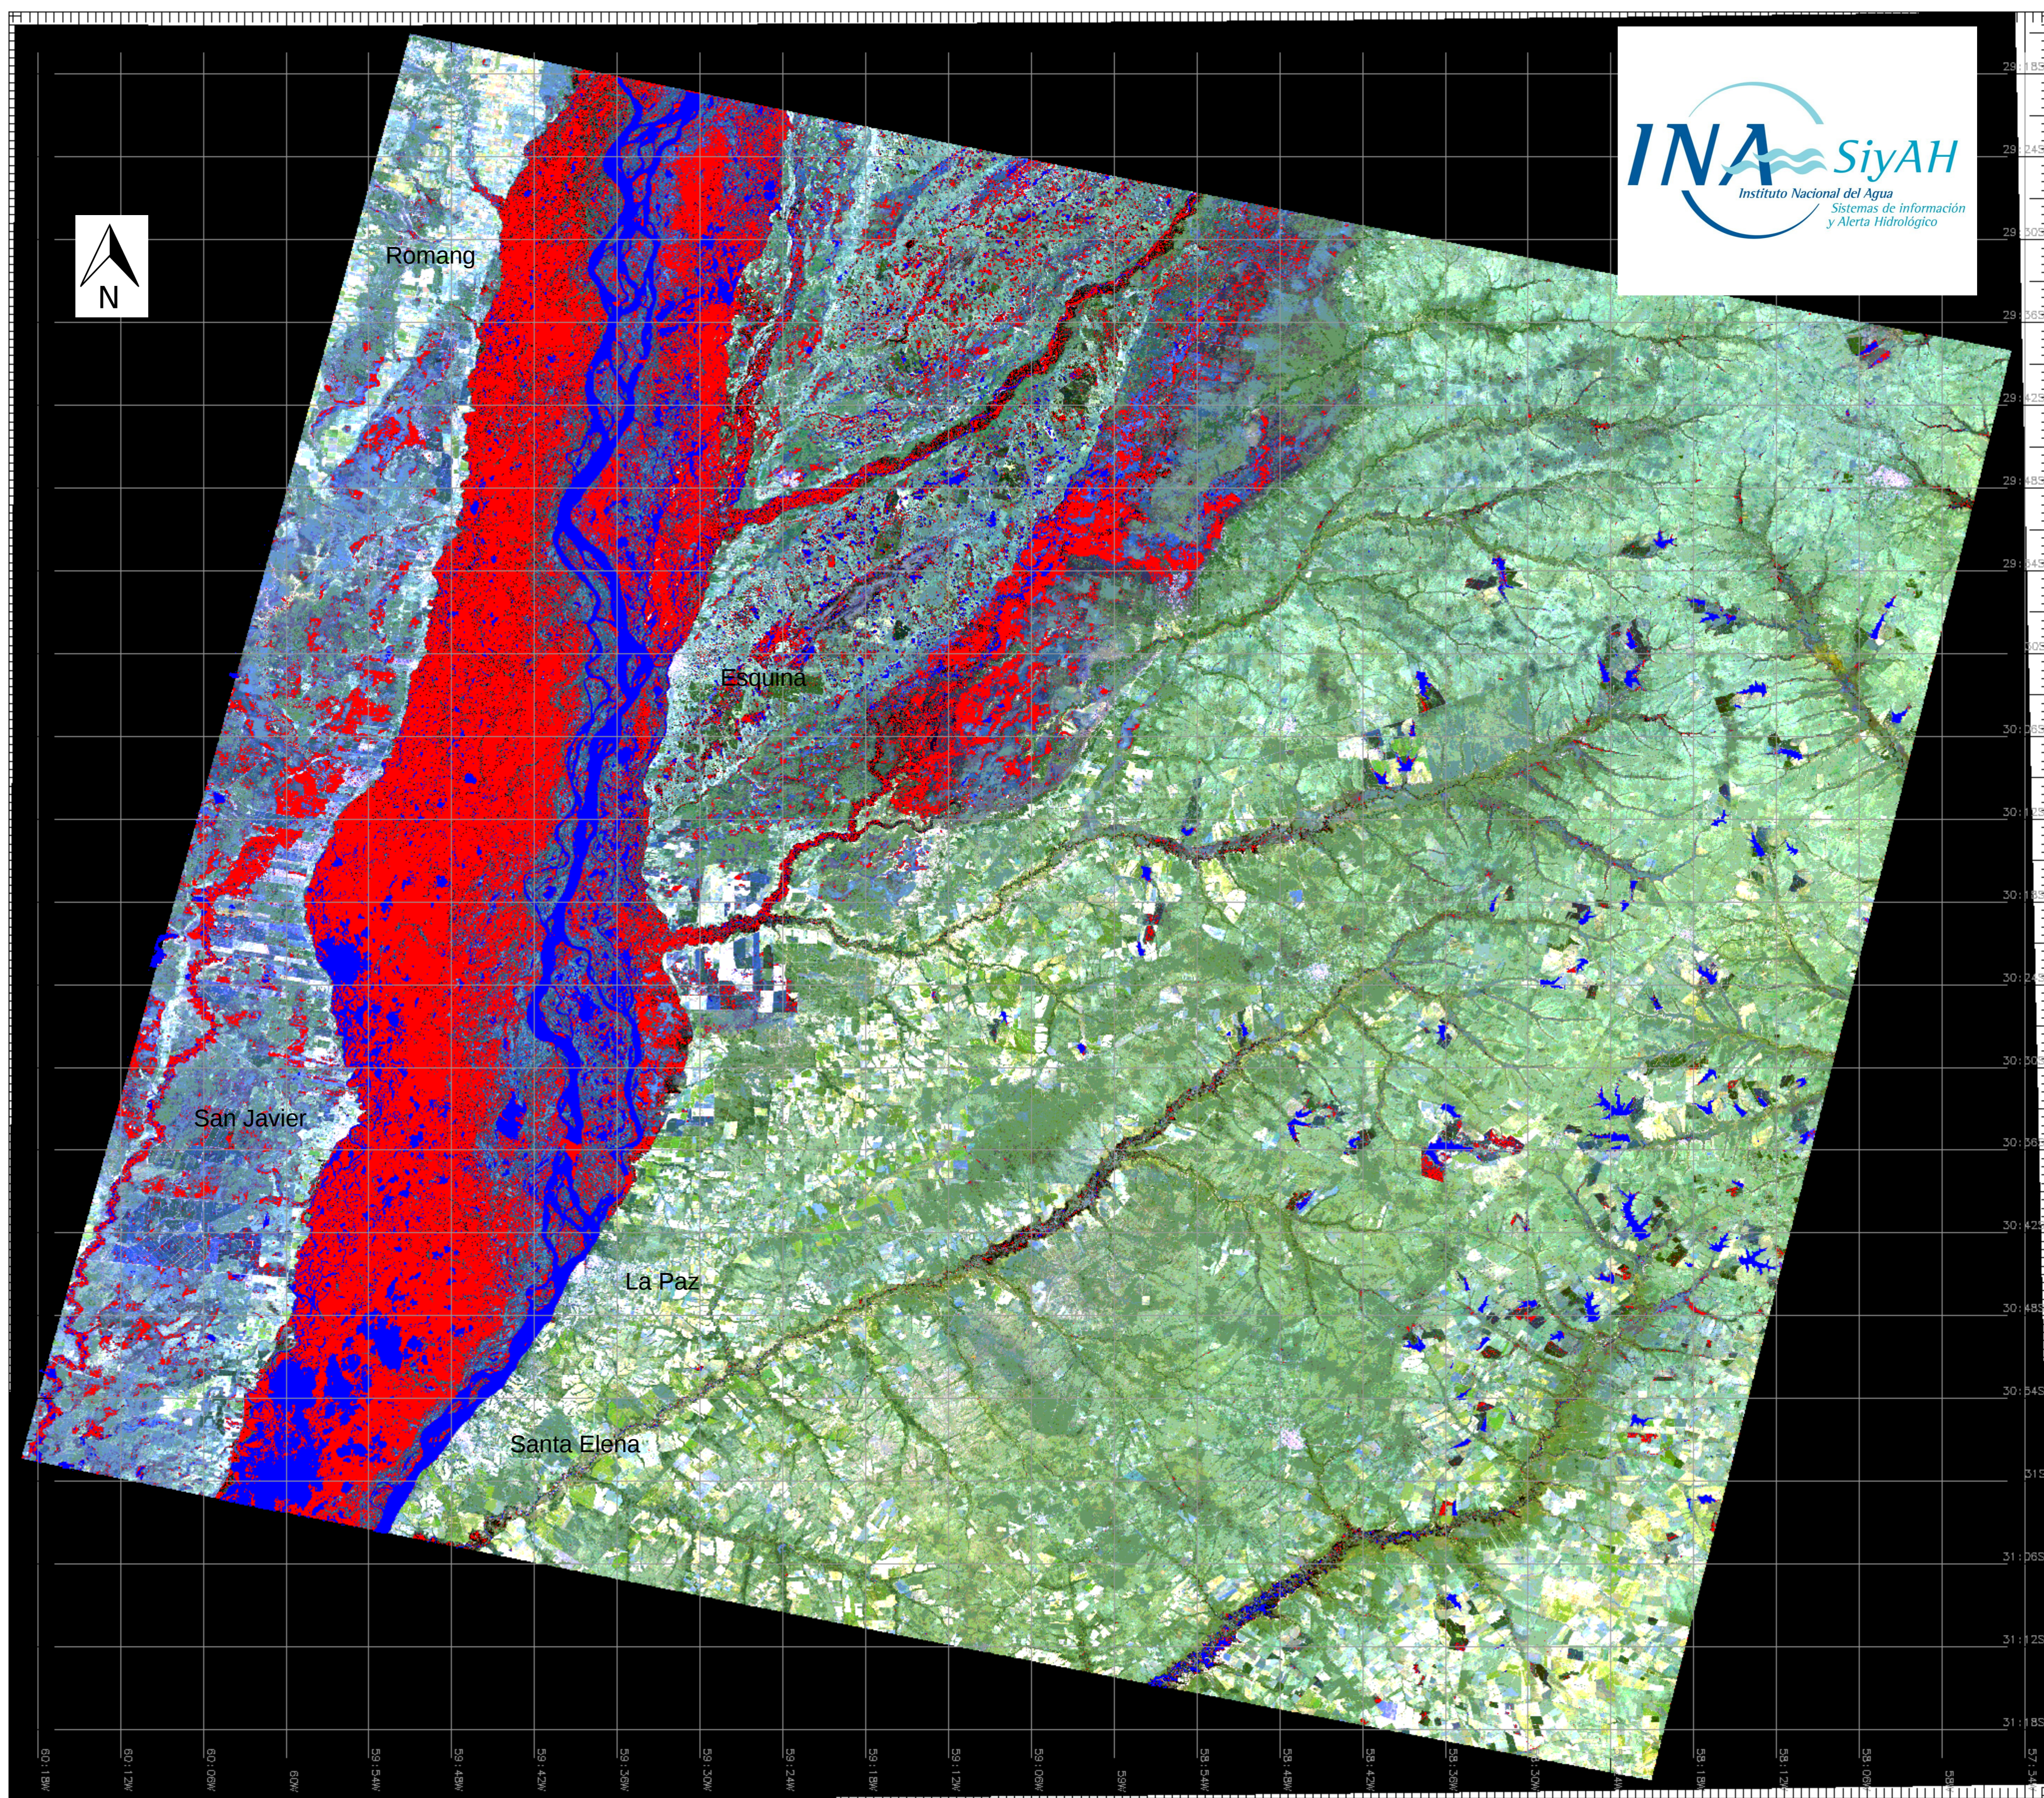
Imagen de fondo: combinación color de bandas 7,6 y 3, Landsat 8 226-081 2016-01-14

Resolución 30 m. Coordenadas geográficas

Método de clasificación: ISODATA a partir de NDXI
